Malkocs bej feltámadt dzsámija

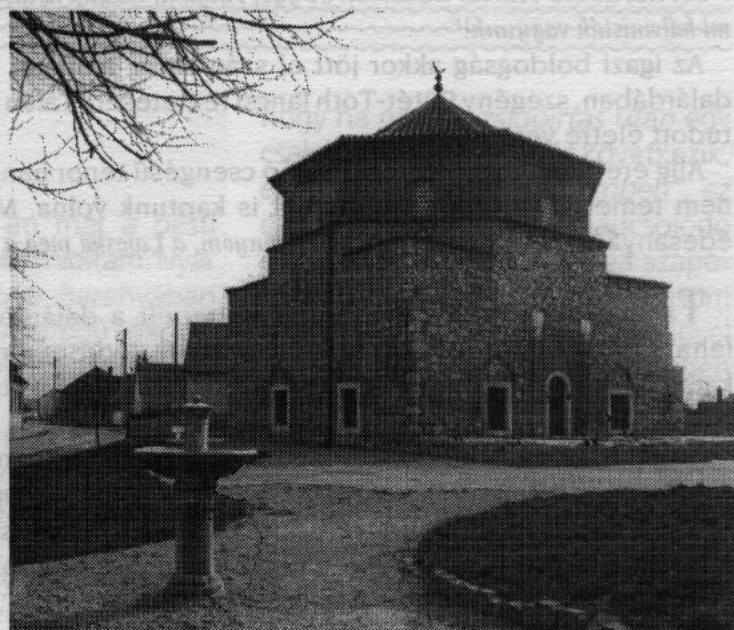
A dzsámi ma. Galacanu Efstatia felvétele

Kerek húsz évig tartott, amíg a dzsámit sikerült teljes egészében *kibontani* a környező épületekből és eredeti maradványait feltárni, hogy ezt követően sor kerülhessen a rekonstrukciójára. A négyzet alaprajzú épületet annak idején félgömb alakú *kupola* fedte, legmagasabb pontján az arany félholddal, ám ez a kupola régen beomlott. A bejárattól jobbra eső sarkon állt a *minaret*, ennek azonban csak az alapjait sikerült feltárni. A bejárati ajtó keretének fennmaradt egy összefüggő, profildíszes, *idomtégglázból falazott* szakasza. A bejárattal átellenben megvan a *mihráb* – az imafülke –, amelynek felső lezárása „cseppköves” szerkezetű, *sztalaktit* boltozat.

Malkocs bej jómódú szandzsákbej volt, a sors iróniája, hogy a dzsámi a múlt század folyamán egy ideig szegényházként szolgált. Az épület helyreállításának munkáját az Országos Műemléki Felügyelőség végezte, *Mendele Ferenc* és *Cséfalvai Gyula* építészek tervei alapján; a fából ácsolt, modern szerkezetű, nagyszerű akusztikájú kupola alatt hangversenyeket rendeznek, sőt, padlófűtést is szereltek be, hogy az épület a téli időszakban is használható legyen. Az egy méter húsz centi vastag falak között a közeljövőben nyílik az az *állandó kiállítás*, amelynek gazdag néprajzi-iparművészeti anyagát a török kormány ajándékozta a városnak.
